**PARCO DEL SERIO NORD**  
Parco Locale di Interesse Sovracomunale

**PROPOSTE DI INTERVENTO PER LA  
RIQUALIFICAZIONE  
PAESISTICO/AMBIENTALE DELL'AREA PARCO**

**SCHEDE TECNICHE DI INTERVENTO**

**2007 novembre**

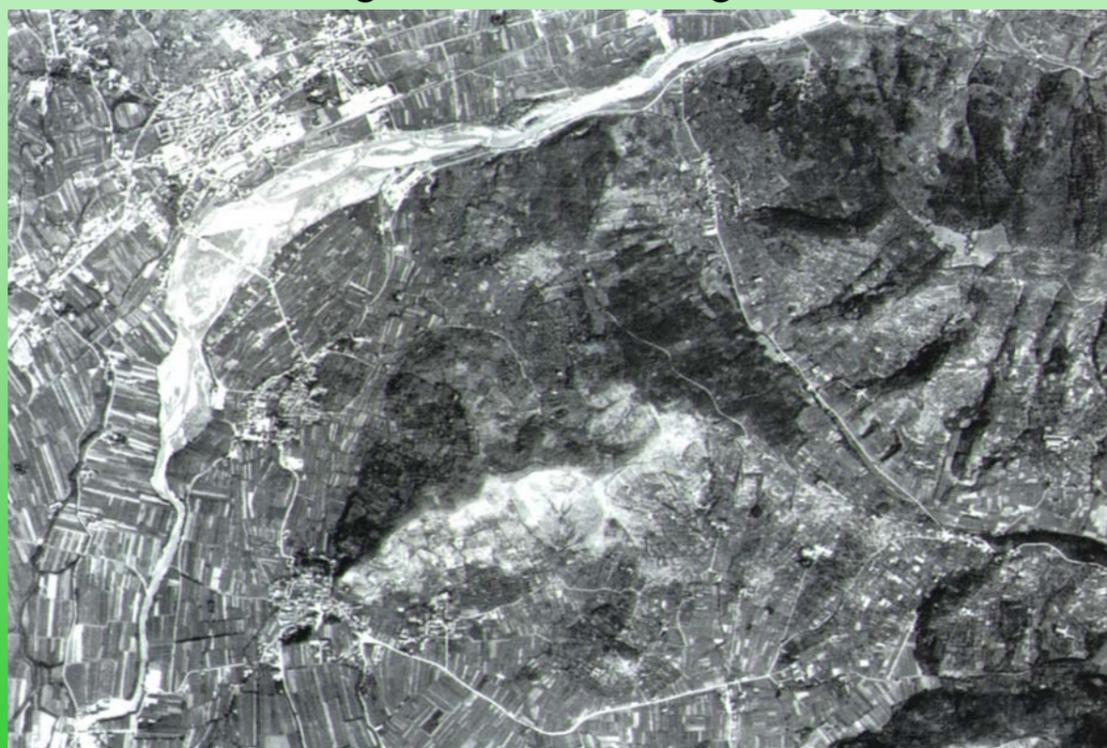
Rilievo aereofotogrammetrico alla soglia del 1954

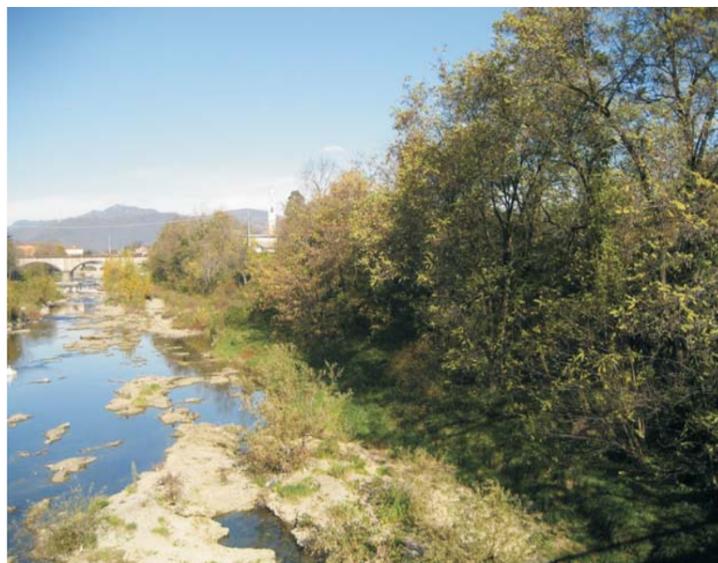
Scheda n.1

Immagini della sponda idrografica sinistra del fiume Serio tra il ponte della ferrovia e il ponte di corso Roma.

**Note tecniche:** Rimozione dei popolamenti di ailanto, impianto di specie autoctone arboree ed arbustive caratteristici delle valli incassate su substrato xerofilo (frassino maggiore, olmo campestre, acero campestre, farnia, acero di monte, bagolaro, corniolo, ligustro, orniello, berretta di prete, ecc), messa a dimora di specie nemorali di sottobosco con genotipo idoneo (sigillo di salomone, pungitopo, felce maschio, felce femmina, scilla bifolia, ecc). Rimozione dei muretti di delimitazione posti al margine del terrazzo fluviale e loro sostituzione, quando possibile, previo accordi con i proprietari, di staccionate di legno al fine di recuperare la permeabilità e la continuità ecologica tra la scarpata e il terrazzo fluviale.

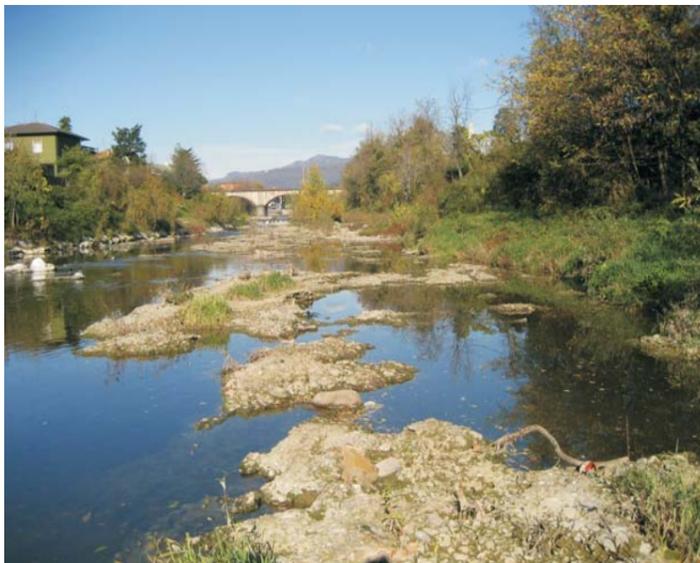
Scheda n.2

A sinistra, presenza di affioramenti di ceppo.  
A destra specie di uccelli nel tratto del fiume Serio tra il ponte della ferrovia e il ponte di corso Roma.

**Note tecniche:** Creazione lungo la scarpata morfologica di un punto di osservazione naturalistico sugli aspetti geomorfologici e biologici con il supporto di alcune bacheche illustrative.

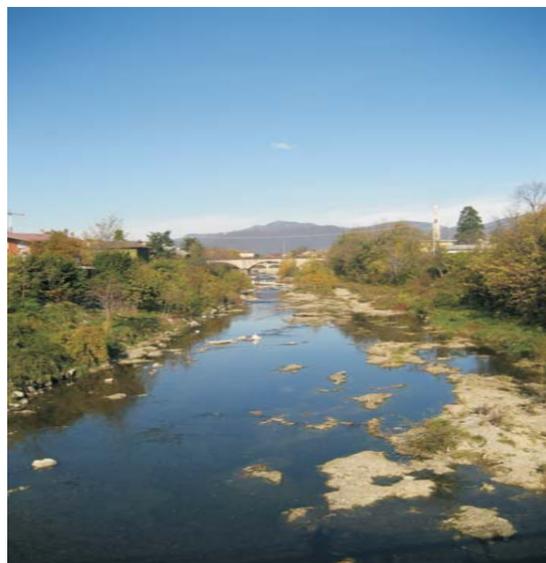
Scheda n.3

Sponda idrografica destra del fiume Serio tra il ponte della ferrovia e il ponte di corso Roma.

**Note tecniche:** Rimozione dei popolamenti di ailanto, impianto di specie autoctone arboree ed arbustive caratteristici delle valli incassate su substrato xerofilo (frassino maggiore, olmo campestre, , acero campestre, farnia, acero di monte, bagolaro, corniolo, ligustro, orniello, berretta di prete, ecc), messa a dimora di specie nemorali di sottobosco con genotipo idoneo (sigillo di salomone, pungitopo, felce maschio, felce femmina, scilla bifolia, bucaneve, campanellino

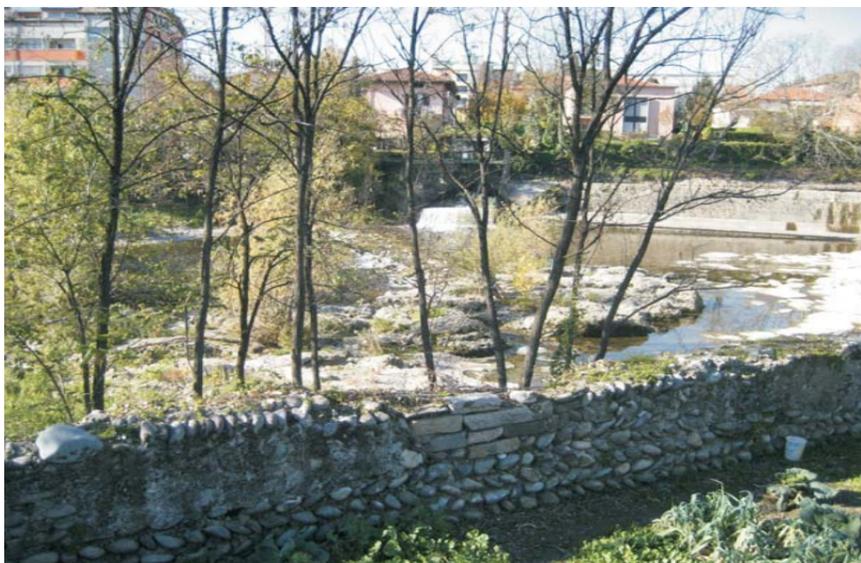
Scheda n.4

A sinistra, la presa delle Rogge Unite di Seriate.  
A destra, immagine del Serio dal ponte di corso Italia.

**Note tecniche:** Realizzazione di alcuni cartelli didattici che illustrino i manufatti di presa dei partitori, la storia, le funzioni e i percorsi delle Rogge Unite di Seriate e della Roggia Vecchia.

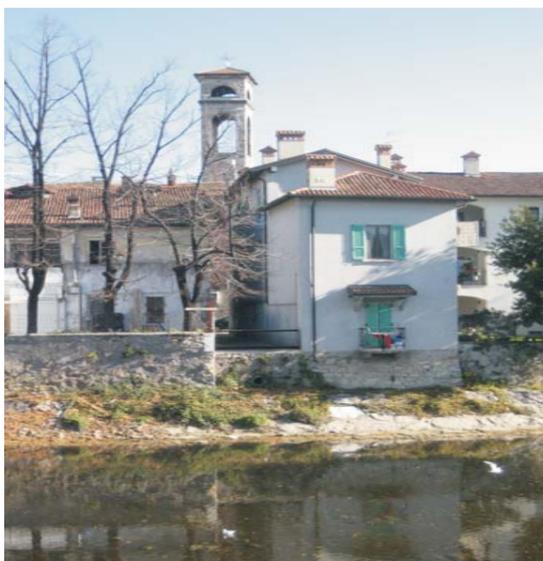
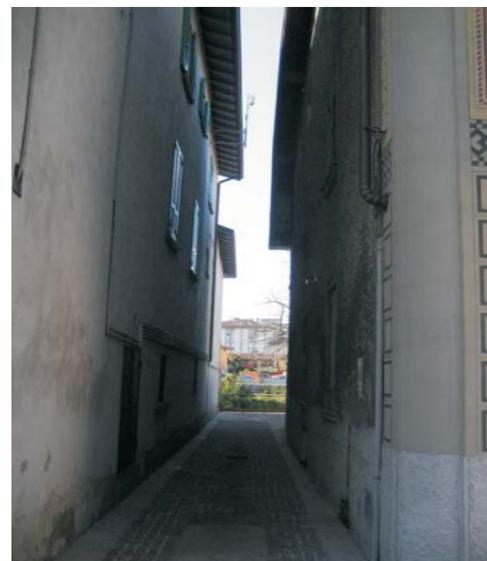
Scheda n.5

A sinistra, immagine frontale dell'affaccio posto in via Decò e Canetta.  
A destra, il vicolo perpendicolare a via Decò e Canetta che porta al belvedere.

**Note tecniche:** Posa di una panchina e di un cartello direzionale che inviti a raggiungere l'accesso alla vista del fiume Serio.

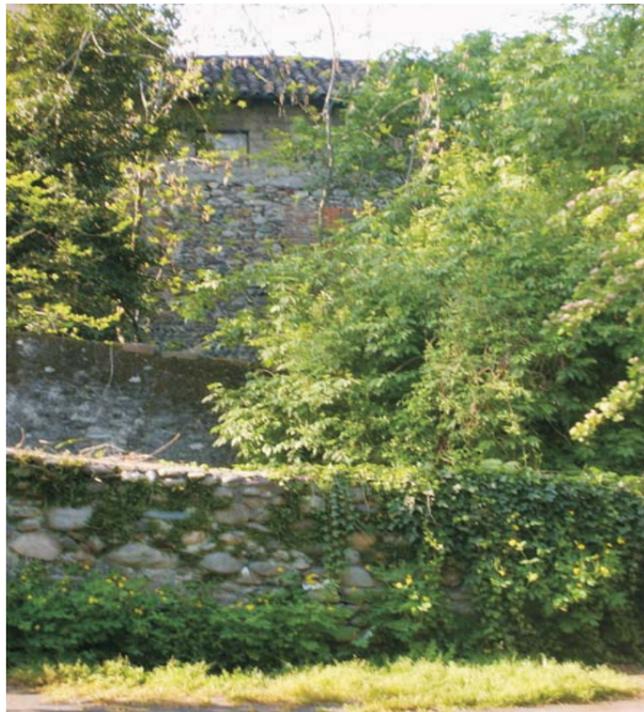
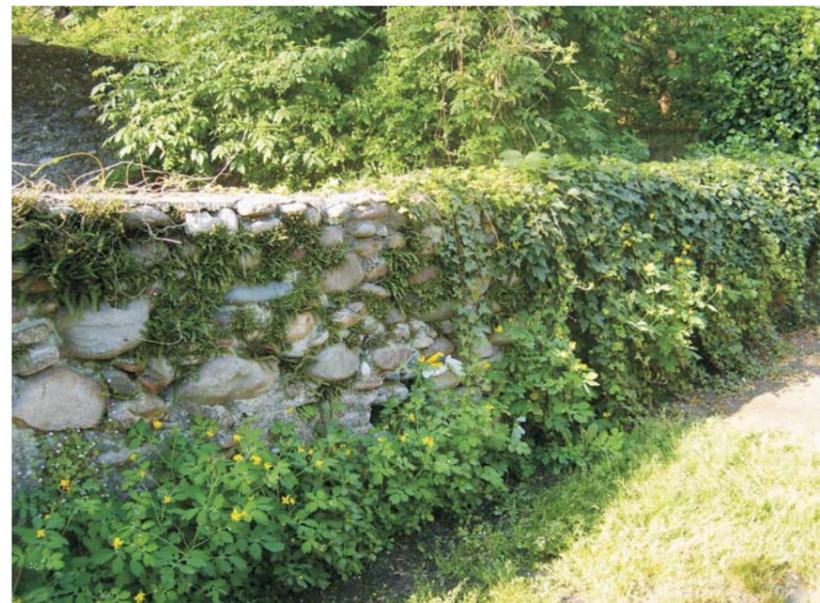
Scheda n.6

A sinistra il tessuto murario costituito da borlanti.  
A destra visione della ricca comunità di pregio naturalistico che colonizza i muri.

**Note tecniche:** Posa di una bacheca illustrativa sull'ecologia e i popolamenti animale e vegetale dei muri in pietra.  
Eliminazione delle specie esotiche e/o invasive dei muri in borlanti e del viottolo da essi delimitato.

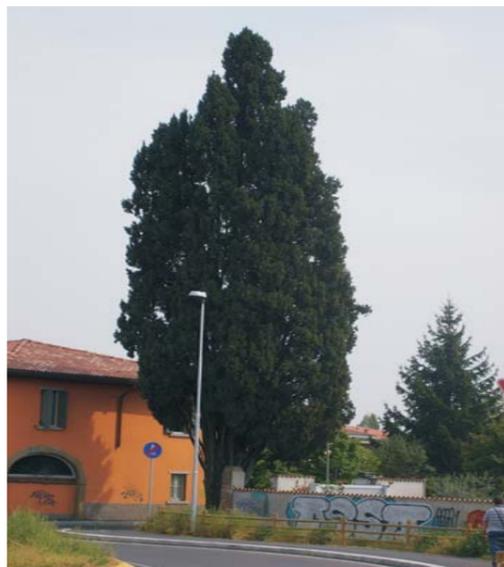
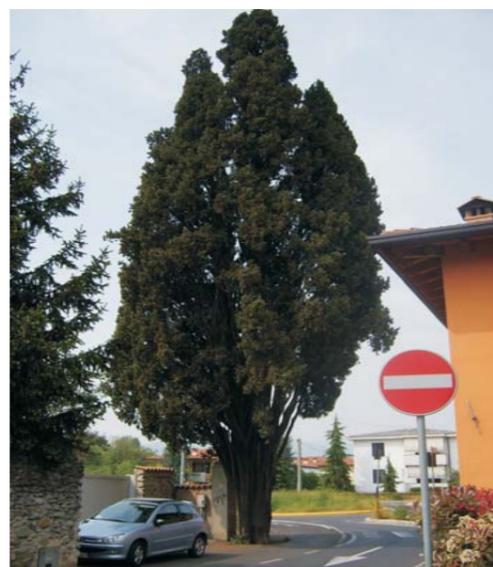
Scheda n.7

Visione dell'esemplare monumentale di cipresso e del contesto più prossimo.

E' necessario, al fine di garantire una futura adeguata vitalità al cipresso, ampliare l'area di rispetto intorno alla base del fusto ed effettuare un monitoraggio del suo stato di salute.

**Note tecniche:** Allestimento di un'aiuola a salvaguardia dell'esemplare arboreo, monumentale. Posizionamento di un cartellino identificativo con note corologiche.

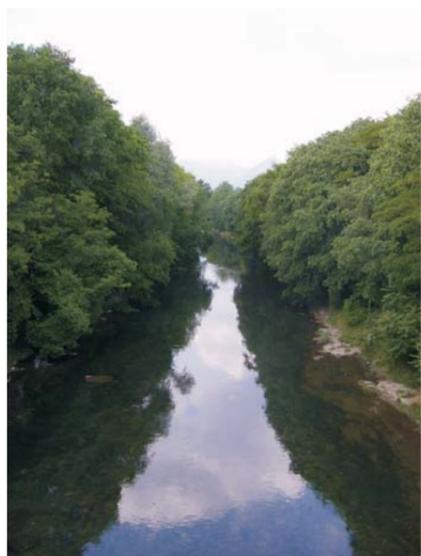
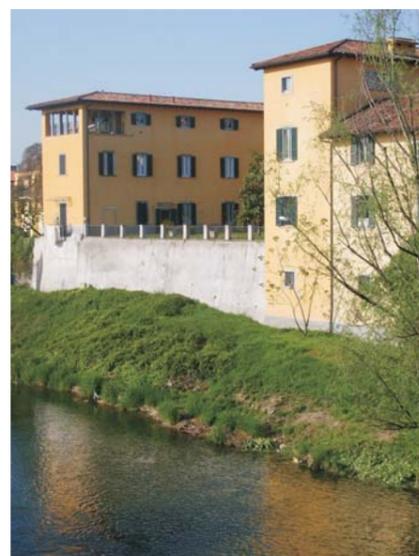
Scheda n.8

A sinistra la fitta copertura vegetale che colonizzava le sponde fluviali a nord della passerella.  
A destra villa Medolago-Zavaritt, una delle ville storiche che si affacciano sull'asta del Serio.

**Note tecniche:** posizionamento di un pannello didattico/esplicativo che illustri i caratteri naturalistici (geomorfologici e floristico-vegetazionali) e storico architettonici (ville, insediamenti storici) che caratterizzano l'asta fluviale a nord e la passerella a sud.

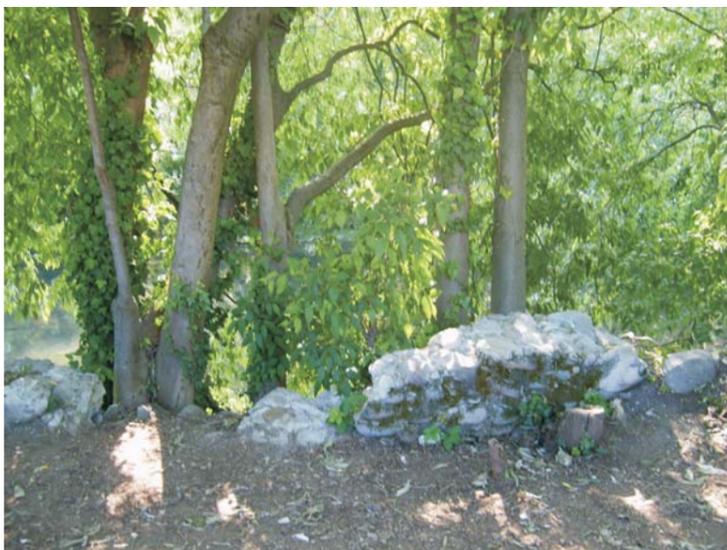
Scheda n.9

Uno dei punti d'affaccio sul fiume che possono essere trasformati in belvedere nel tratto in forra del Serio.

**Note tecniche:** Restauro del muro in borlanti e posa di un eventuale staccionata di sicurezza. Taglio della vegetazione arborea-arbustiva che impedisce la percezione dell'asta fluviale.

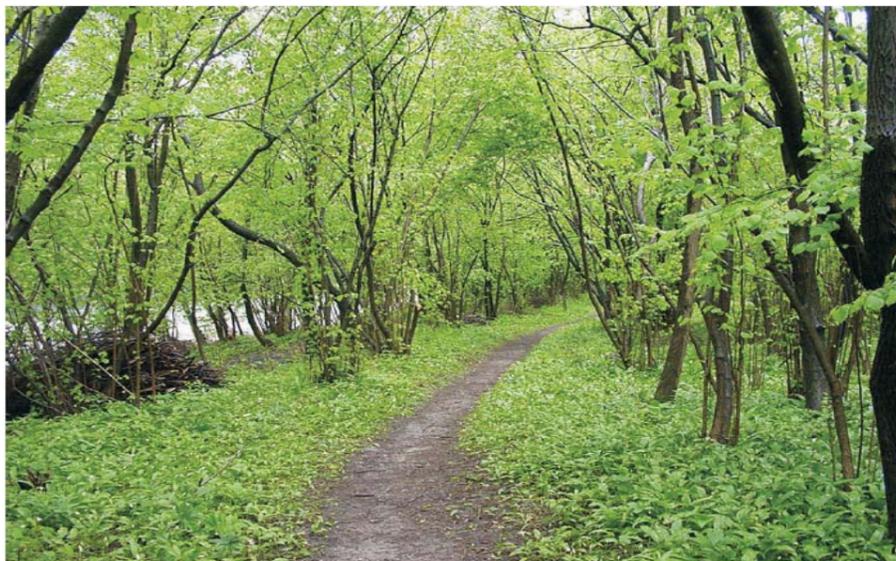
Scheda n.10

Esempio di sesto d'impianto per fascia boscata di 10 metri di larghezza. All'occorrenza il modulo può essere replicato in parallelo.

Area perialveale su terrazzo fluviale con copertura boschiva a dominanza di *Fraxinus excelsior* nello strato arboreo e di *Corylus avellana* in quello arbustivo. Lo strato erbaceo è colonizzato in primavera da *Allium ursinum*.

**Note tecniche:** Impianto di specie arboree ed arbustive a pronto effetto afferenti al querceto-carpineti planiziale (ligustro, viburno, nocciolo, biancospino, corniolo, sanguinella, opolo, berretta del prete, orniello, acero campestre, frassino maggiore, carpino bianco, rovere, farnia, roverella, olmo campestre, ecc).

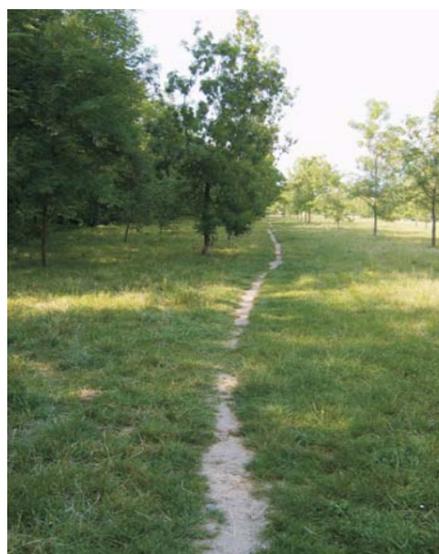
Scheda n.11

La sponda idrografica sinistra tra Seriate e Pedrengo è affiancata da ampi spazi aperti la cui percorrenza può essere facilitata dalla realizzazione di una pista ciclo-pedonale.

**Note tecniche:** Realizzazione di piste compatibili per ciclisti e pedoni.

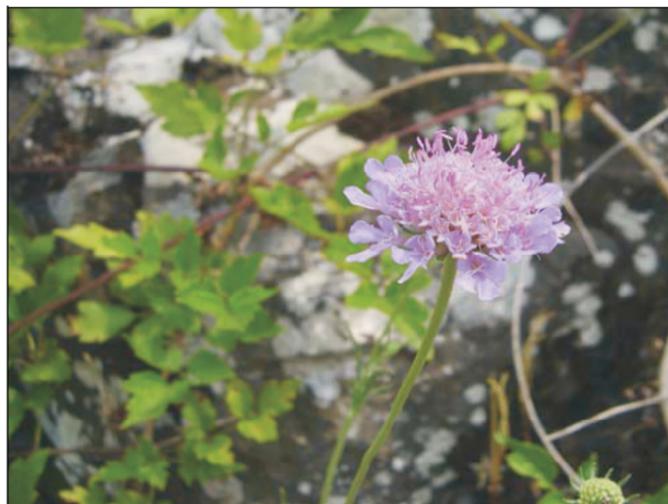
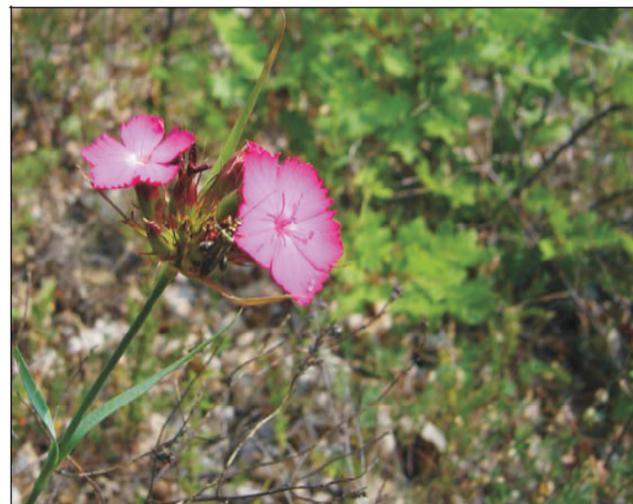
Scheda n.12

*Scabiosa columbaria*

Specie caratteristiche dei brometi.

*Dianthus carthusianorum*

**Note tecniche:** Identificazione e delimitazione geografica dei consorzi vegetali-erbacei a bromo erecto (*Bromus gr. erectus*).

Predisposizione di interventi di conservazione attiva, sfalcio e contenimento delle specie invasive.

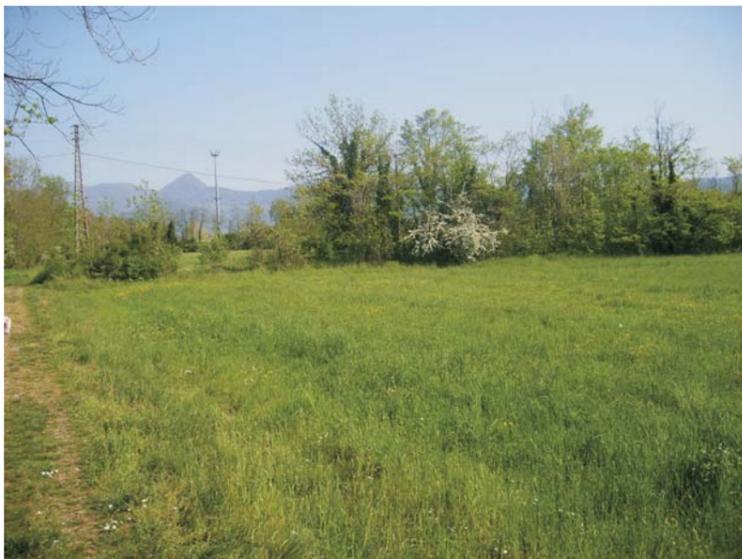
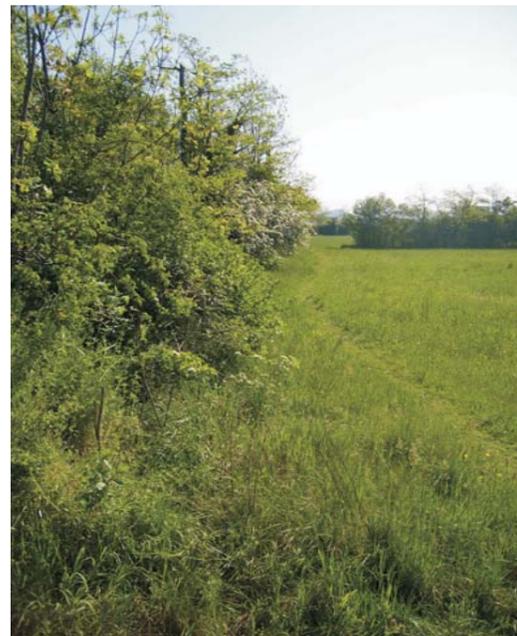
Scheda n.13

Le siepi interpoderali da rafforzare e connettere negli spazi agricoli tra Seriate e Pedrengo.

**Note tecniche:** Impianto di specie arboreo-arbustive afferenti al *Prunetalia-spinosae* (olmo campestre, ligustro, frassino maggiore, acero campestre, orniello, nocciolo, prugnolo, ecc.)

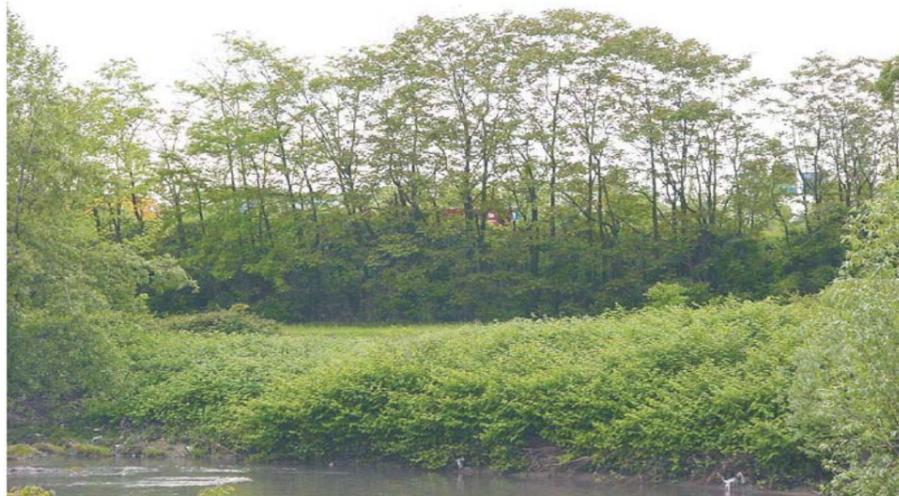
Scheda n.15

Schema di possibile sesto d'impianto per fasce ripariali meso-igrofile-.

Le scarpate morfologiche rappresentano un ambiente su cui è possibile ricostruire fasce boscate meso-termofile con funzione ecologica, naturalistica e paesistica.

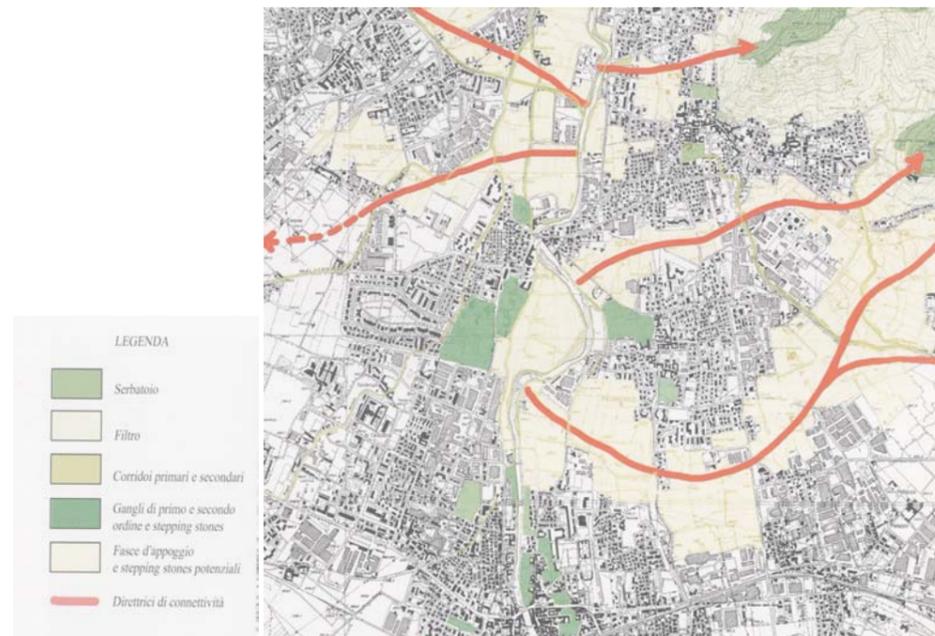
Scheda n.17

**Iconografia:** Schema della rete Ecologica del PLIS.

**Note tecniche:** Impianto di specie arboreo-arbustive afferenti al *Prunetalia-spinosae* (olmo campestre, ligustro, frassino maggiore, acero campestre, orniello, prugnolo, nocciolo, berretta di prete ecc).

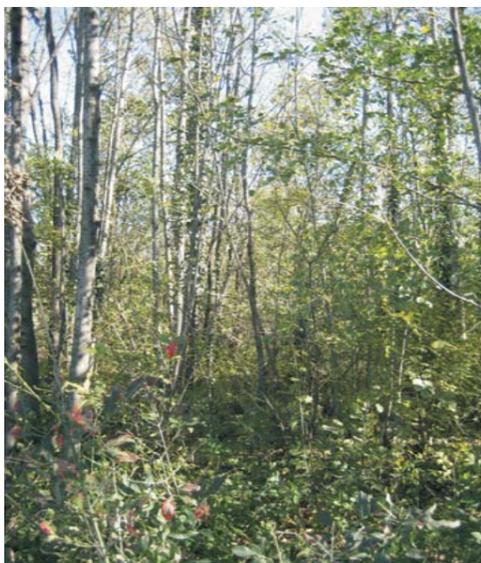
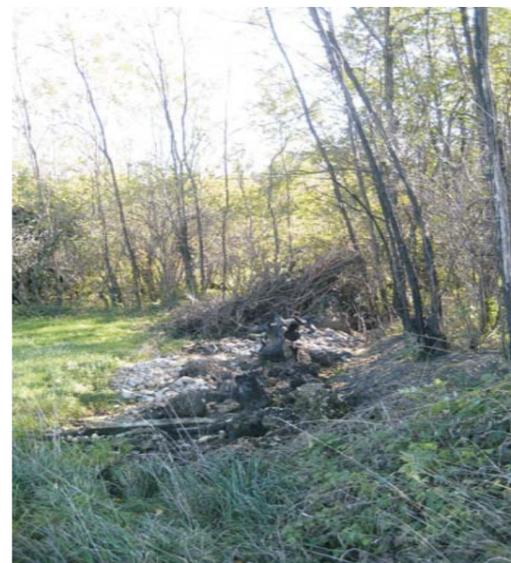
Scheda n.19

A sinistra immagine della vegetazione presente nella zona al limite meridionale dei "Campi Bassi".  
A destra nella stessa zona il profilo del paesaggio modificato dall'abbandono di inerti.

**Note tecniche:** Rimozione dei popolamenti di ailanto, impianto di specie autoctone arboree ed arbustive caratteristiche delle valli incassate su substrato xerofilo (frassino, acero, acero di monte, bagolaro, corniolo, ligustro, orniello, farnia, olmo campestre, ecc.), messa a dimora di specie nemorali di sottobosco (sigillo di salomone, scilla bifolia, ecc.) con certificazione di genotipo tipico dell'alta pianura lombarda.

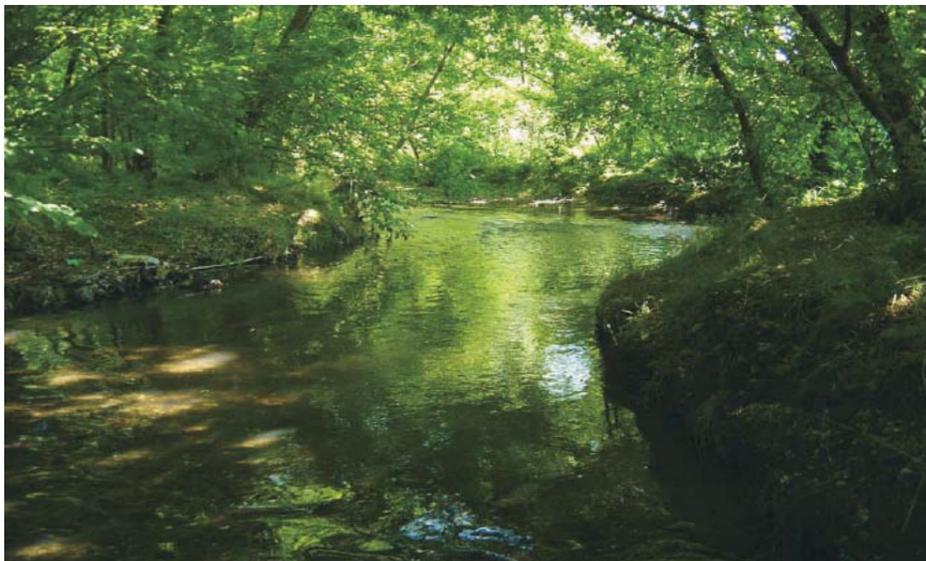
Scheda n.23

Corso idrico artificiale accompagnato da un'adeguata dotazione vegetale arboreo-arbustiva.

**Note tecniche:** Interventi silvo-colturali di pulizia e contenimento delle specie esotiche, impianto di specie arboreo-arbustive autoctone afferenti al *Carpinion-betuli* (farnia, carpino bianco, olmo minore, acero campestre, ciliegio, melo selvatico, ontano, nocciolo, sanguinella, ecc), messa a dimora di geofite e pteridofite di interesse naturalistico.

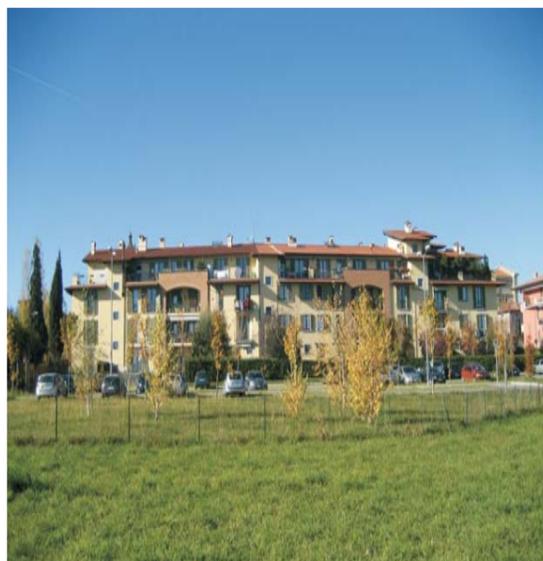
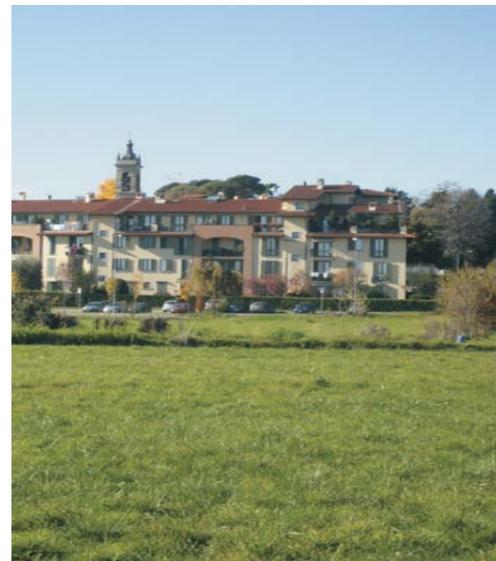
Immagini del parcheggio situato in località "Campi Bassi" il cui impatto visivo potrebbe essere mitigato tramite l'impianto di una fascia boscata.

**Note tecniche:** Impianto di una fascia boscata a margine del parcheggio al fine di mitigare il suo impatto visivo. Rafforzamento della copertura arborea-arbustiva tra le aree di sosta. Messa a dimora di due o più esemplari di pioppo cipressino che segnino l'accesso al parco.

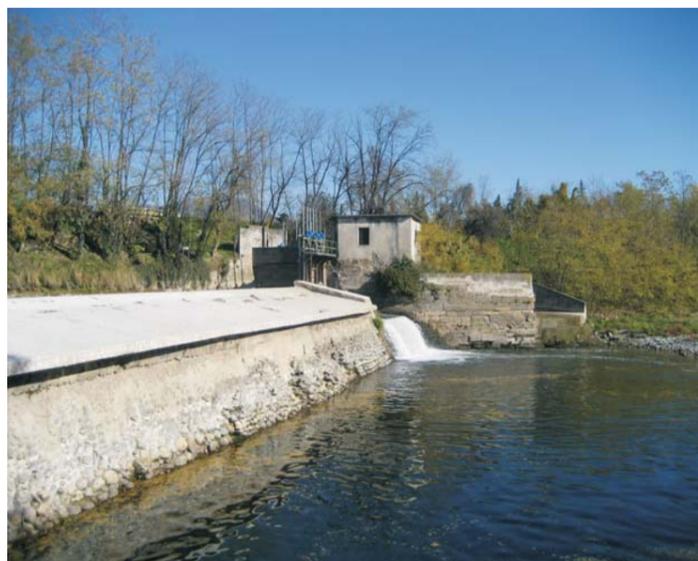
Scheda n.26

Immagine del partitore della roggia Pedrenga tra il comune di Gorle e il comune di Pedrengo e dell'asta fluviale a nord del manufatto..

**Note tecniche:** Realizzazione di alcuni cartelli didattici che illustrino i manufatti di presa, la storia della roggia e le sue forme di gestione.

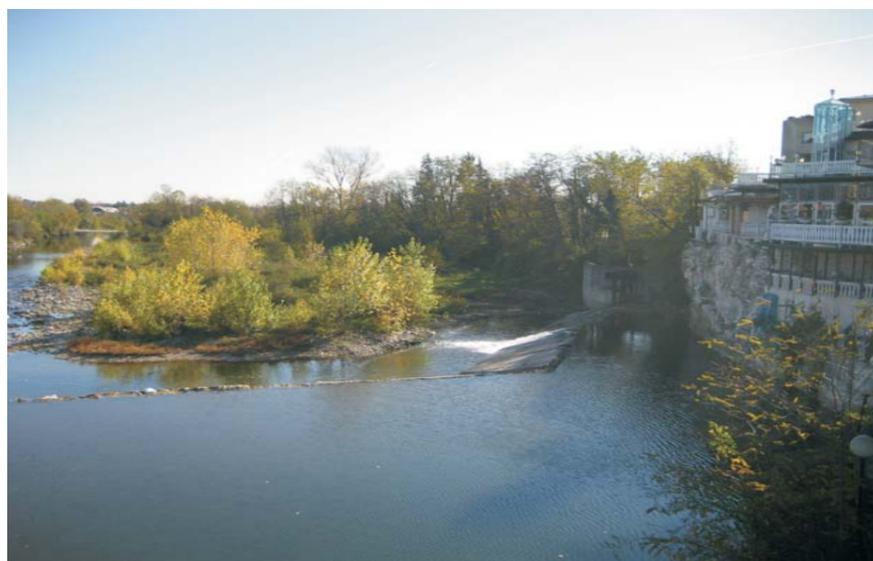
Immagine della presa della roggia Ponte Perduto nel territorio comunale di Gorle.

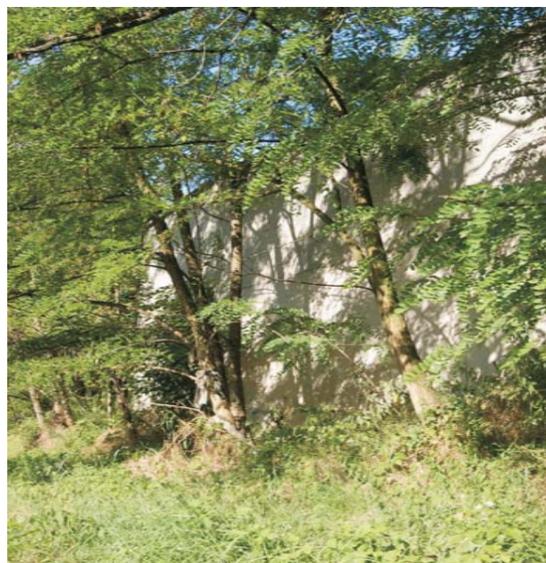
Immagini del detrattore paesistico da mascherare presente sul greto del fiume Serio in territorio comunale di Gorle.

**Note tecniche:** messa a dimora di cortine verdi e vegetali tappezzanti al fine di mitigare l'impatto paesaggistico delle attività produttive presenti al margine della scarpata fluviale.

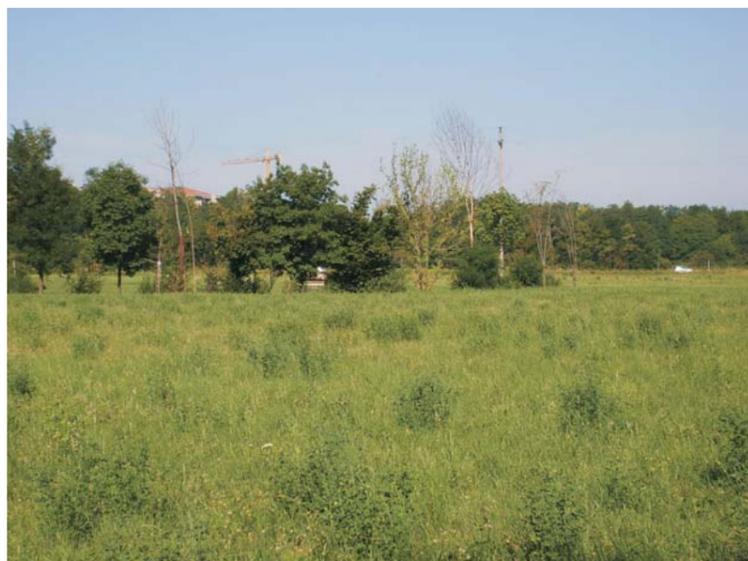
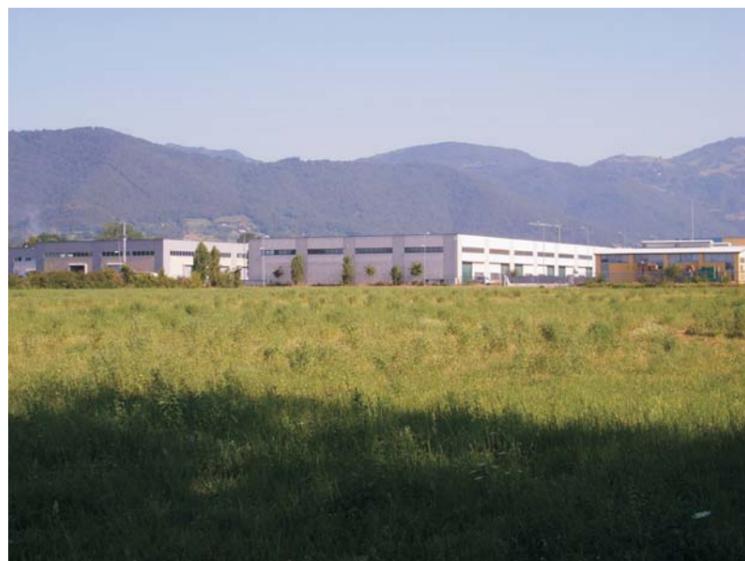
Scheda n.31

**Iconografia:** A sinistra l'ampio spazio verde nei pressi di Via Trento; a destra gli insediamenti produttivi da mascherare.

**Note tecniche:** Impianto di specie arboreo-arbustive afferenti al *Prunetalia-spinosae* (olmo campestre, ligustro, frassino maggiore, acero campestre, orniello, ecc).

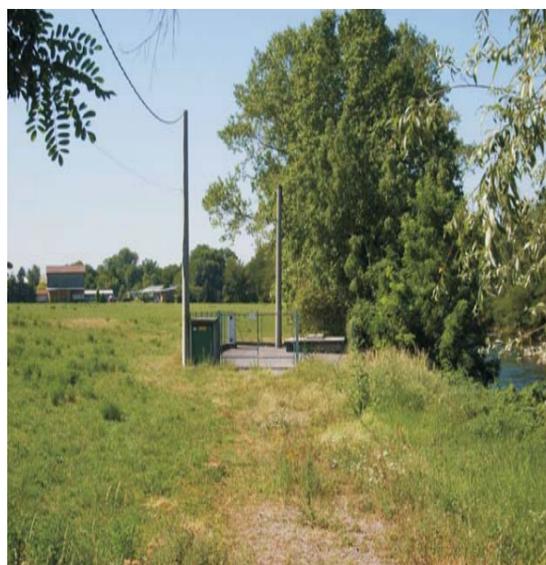
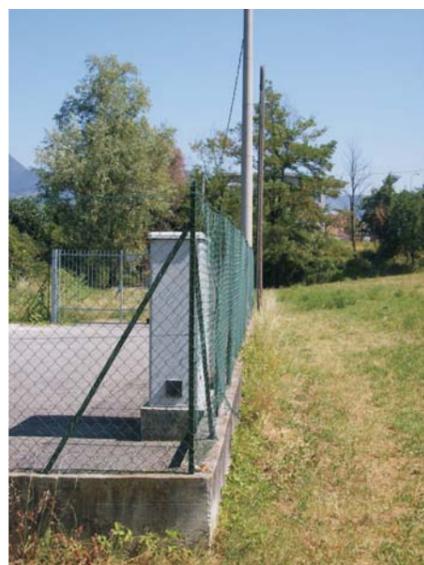
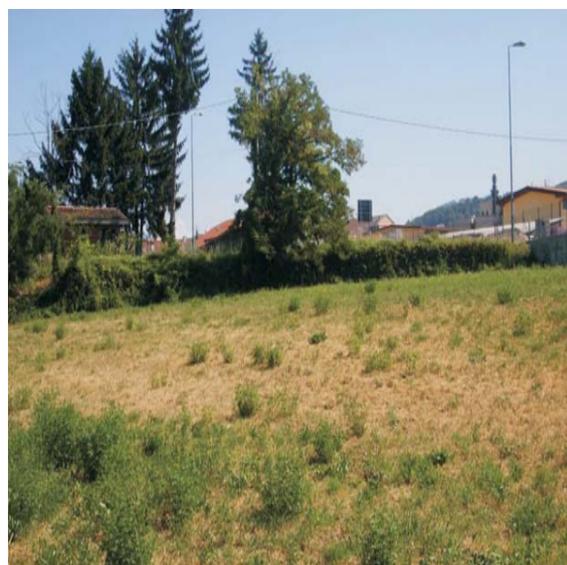
**Note tecniche:** Realizzazione di una fascia boscata di 3-5 m lungo il perimetro della piattaforma dell'acquedotto.

**Iconografia:** i manufatti di servizio dell'acquedotto nella proprietà Maffeis.

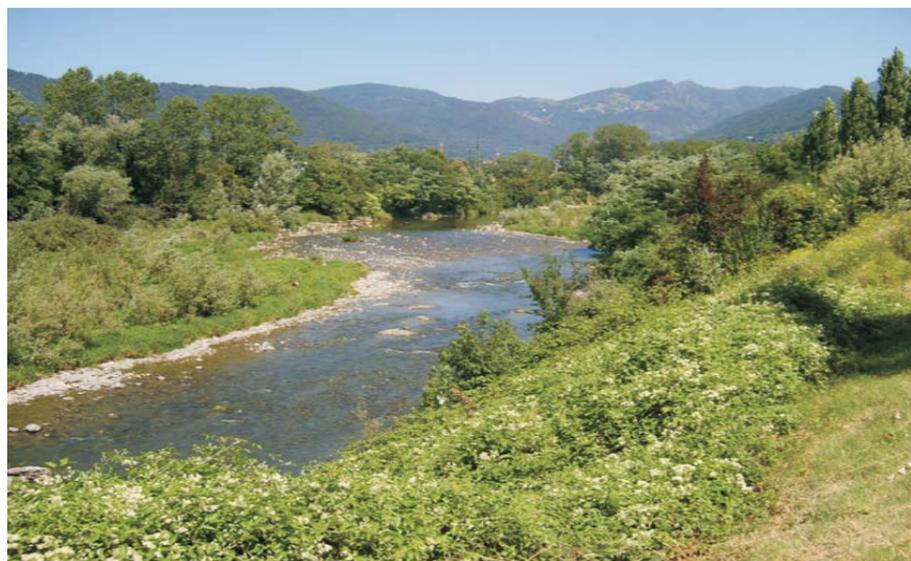
Scheda n.35

**Tipologia di intervento:** Rafforzamento e riqualificazione della vegetazione arboreo-arbustiva della scarpata fluviale mediante l'impianto di specie arboree ed arbustive autoctone con genotipo tipico dell'alta pianura lombarda. Contenimento delle specie esotiche o infestanti. Pulizia delle sponde con rimozione dei rifiuti e recupero, nei siti interessati dall'abbandono di inerti, del profilo originale della scarpata. Monitoraggio naturalistico delle specie arboree ed erbacee di maggior pregio naturalistico e di quelle invasive di maggior aggressività.

**Note tecniche:** Rimozione dei popolamenti di ailanto, impianto di specie autoctone arboree ed arbustive caratteristici delle valli incassate su substrato xerofilo (frassino maggiore, acero campestre, farnia, acero di monte, bagolaro, corniolo, ligustro, orniello, berretta di prete, ecc), messa a dimora di specie nemorali di sottobosco con genotipo idoneo (sigillo di salomone, pungitopo, felce maschio, felce femmina, scilla bifolia, ecc).

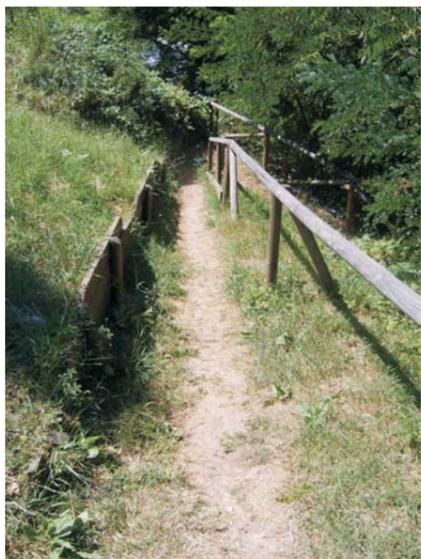
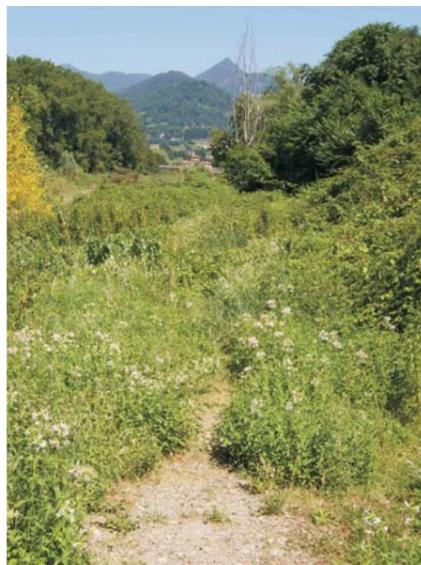
Scheda n.36

**Note tecniche:** messa in sicurezza di due accessi al fiume.

**Iconografia:** Alcuni accessi al letto fluviale

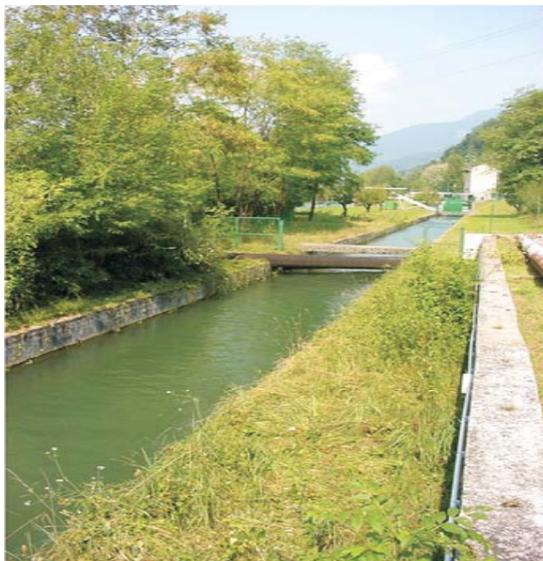
Scheda n.37

**Tipologia di intervento:** Posa di 2 pannelli illustrativi sui manufatti di governo delle acque relativi alle opere di presa della roggia Borgogna.

**Iconografia:** L'asta della roggia Borgogna poco oltre il manufatto di presa.

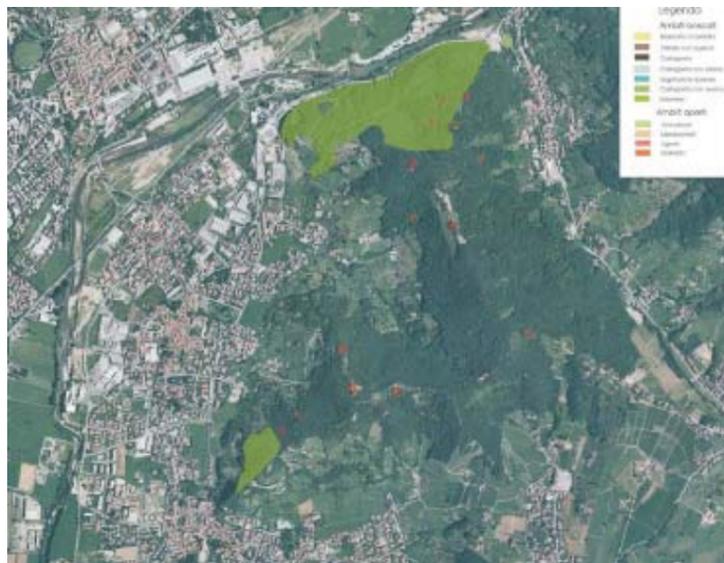
Scheda n.41

Distribuzione del sambuco-robinieto da riconvertire a quercu castagneti.
